SPRAWOZDANIE Z BADAŃ I OCENY WŁAŚCIWOŚCI WYROBU NR 022/B-2022/1

Nazwa wyrobu: Żaluzje listewkowe zewnętrzne
External venetian blinds (EN 12216:2018)

Numer właściwej normy zharmonizowanej wyrobu: PN-EN 13659:2015-07
Żaluzje łącznie z żaluzjami listewkowymi zewnętrznymi - Wymagania eksploatacyjne łącznie z bezpieczeństwem

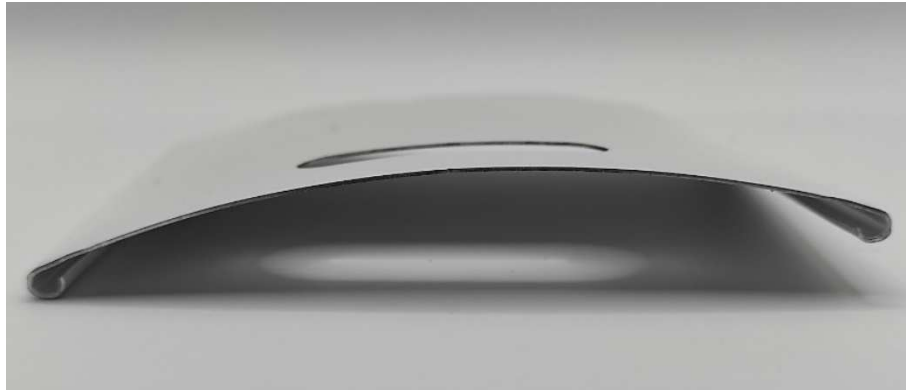
Rys. 1. Lamela typ C-80.

- 6 szt. fabrycznie zmontowana żaluzja listewkowa zewnętrzna o wymiarach 2000 mm x 2500 mm (wg. PN-EN 1932:2013-09), złożoną z elementów: szyna górna, mechanizm przechylająco-podnoszący z napędem Somfy, kurtyny z listewek aluminiowych (lameli) typ C-80 (Rys.1) łączonych drabinką sznurkową z taśmy podnoszącej. Listewki jednostronnie zakończone przewodnikiem (naprzemiennie).

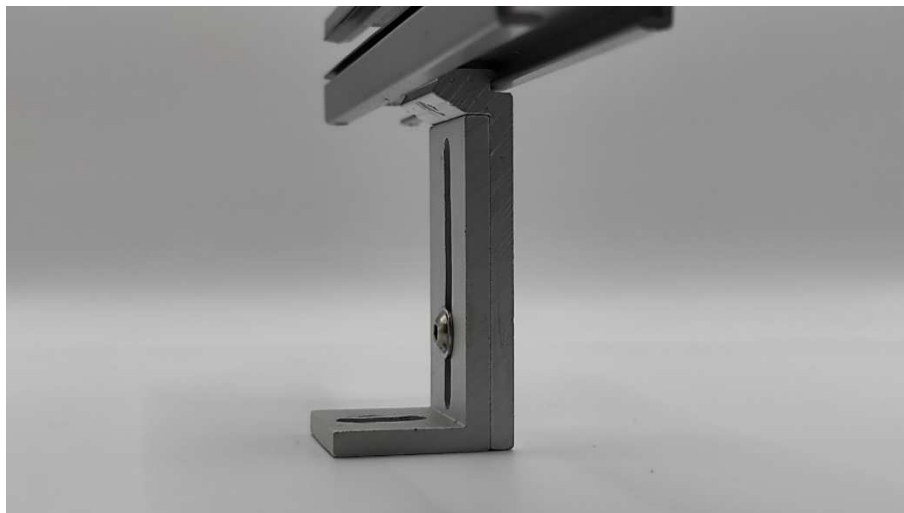
Rys. 5. Uchwyt do przewodnicy F-2 (20x22 mm).

- 4 x 2 szt. aluminiowa prowadnica boczna (prawa + lewa) 20x22 mm, (Rys.4) o długości 2875 mm wyposażona w uszczelkę z tworzywa sztucznego,
- 36 szt. uchwyty do prowadnic bocznych (Rys.5),

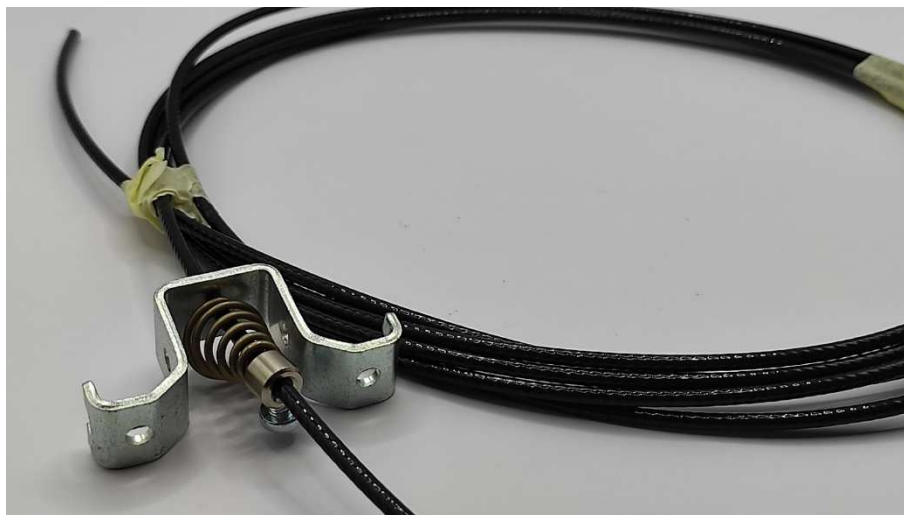
Rys. 6. Przewodnica linkowa z uchwytem górnym.

- 4 szt. stalowych, powlekanych prowadnic linkowych (Rys.6) wraz z uchwytem dolnym (Rys.7) oraz uchwytem górnym
- Instrukcję techniczną montażu wyrobu

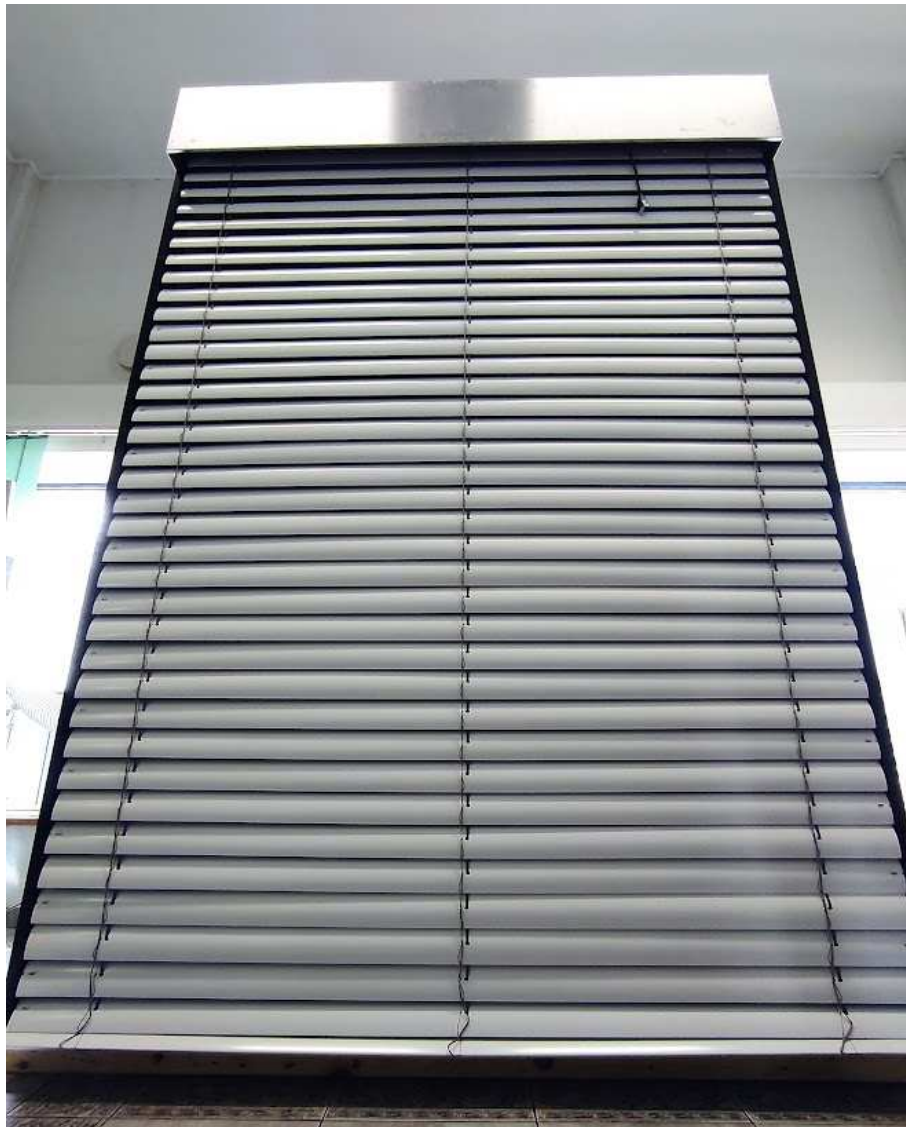
Rys. 9. Próbką zamontowana na ramie badawczej.

Próbka została zamontowana na sztywnej ramie zgodnie z PN-EN 13659 przez pracowników laboratorium (Rys. 4). Montażu dokonano zgodnie z instrukcją producenta. Dostarczone do badań materiały były zgodne z przedstawioną dokumentacją techniczną, brak uszkodzeń mechanicznych badanego elementu po jego rozłożeniu w Laboratorium UNILAB.

Badanie odporności na działanie wiatru przeprowadzono zgodnie z normą zharmonizowaną wyrobu PN-EN 13659:2015-07, w oparciu o procedurę badania zgodnie z normą PN-EN 1932:2013-09. Próbki zostały zamontowane na sztywnej ramie zgodnie z instrukcją montażu producenta, z zastosowaniem dostarczonych łączników, przez pracowników laboratorium.
